## 目录

- 1. 凹痕 (Sink Marks)
- 2. 烧焦痕 (Charred Streaks)
- 3. 湿气痕 (Moisture Streaks)
- 4. 气痕 (Air Streaks)
- 5. 色差痕 (Coloured Streaks)
- 6. 玻璃纤维痕 (GlassFibre Streaks)
- 7. 气泡 (Air Entrapments)
- 8. 空穴 (Voids)
- 9. 熔合线 (Weld Line)
- 10. 光泽/光泽差别 (Gloss/Gloss Differences)
- 11. 喷射纹 (Jetting)
- 12. 唱片坑纹效应 (Recoord Grooves Effect)
- 13. 近浇口的消光斑点 (Dull Spots Near theGate)
- 14. 欠注 (Lincompletely Filled Parts)
- 15. 燃烧 (Diesel Effect/Burner)
- 16. 超注 (毛刺、披锋) (Oversprayed Parts-Flashes)
- 17. 应力反白/应力龟裂 (Stree-Whitening/Stress Cracks)
- 18. 显现的顶针痕 (Visible Ejector Marks)
- 19. 脱模变形 (Deformation During Demoulding)
- 20. 顶出坑纹 (脱模坑纹) Ejection Grooves
- 21. 表层脱皮 (Flaking Of the Surface Layer)
- 22. 冷胶 (Cold Slugs)
- 23. 拉丝 (Filamentation)
- 24. 黑点 (Dark Spots)
- 25. 积垢 (Plate-Out)
- 26. 破裂/破裂的片状褶皱 (Broken/raggedFilmhinge)
- 27. 扭曲 (Warpage)
- 28. 电镀注塑件的缺陷 (Defects onElectroplated Plastic parts)

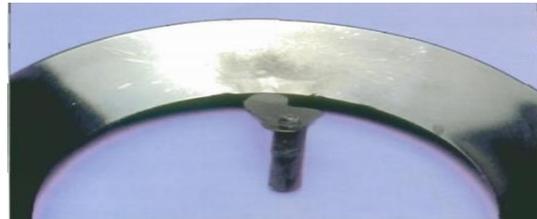
图 2

定义：胶件表面出现的银白色条纹，如图 2 示意。

自然成因：熔胶因热效应破坏而产生烧焦痕，热效应破坏可把塑胶分子链变短（形成银色痕）或改变宏观的分子结构（形成棕色痕）。

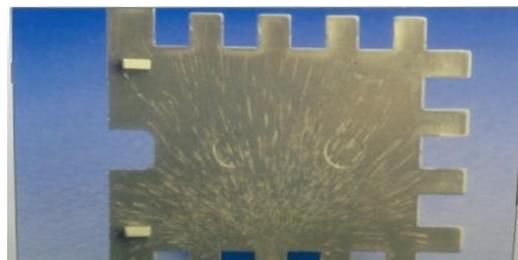
图 3

定义：胶件表面出现的水波状条纹（皱纹），如图 3 示意。

自然成因：胶粒在储存或注塑过程中吸入了空气中的水份，当胶粒溶解时，这些水份便变为水蒸气。由于熔胶的流动波峰表面与中心部分之速度有差距，令这些气泡被推压到熔胶表层。受压的气泡因为补偿压力而爆破，随之被熔胶的流动波峰压至变形，并在模壁上固化。

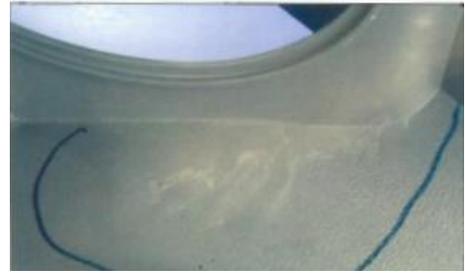
图 4

定义：胶件表面或侧边上出现的小沟槽或切入材料表面的点或线，如图 4 示意。

自然成因：熔料在填充模腔时，因气体未能及时被排走，反而沿着流动方向被拖压在注塑件的表面上，特别在字唛，加强肋骨，圆半球体和凹陷部位，气体会被翻越过前面的熔料困住形成气痕。如在试压时，气体被倒索螺杆前端，注塑件的气痕就会在浇口附近出现，气体是被射胶时带进模腔内，并被推向及凝固在模壁。空气亦会在塑化过程中同时被抽入塑料内，如果这是推动压力不够或塑化量过大，而使空气不能超料斗方向逃出，气痕便会形成，而且

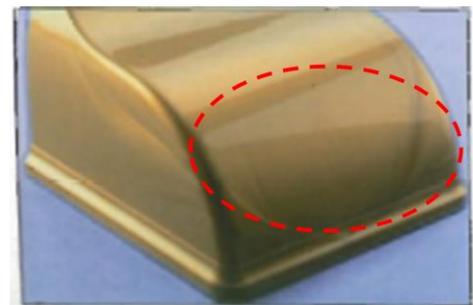
图 5

定义: 胶件颜色出现的偏差 (偏深或偏浅), 或产品表面光泽不匹配, 如图 5 示意。

自然成因: 着色过程中, 由于色母结成块状而导致混合不均匀, 便会形成色差痕, 塑料, 注塑参数及其它添加剂都会影响色母与塑料之混合情况造成不良颜色, 色差痕往往因染色料不能完全与胶料融合而产生, 与热塑性胶料相似, 色母和染色粉对过高的加工温度和过久的滞留时间极为敏感, 如热效应破坏时色差痕的成因, 处理方法与烧焦痕一样。注塑件里过大应力, 例如因过大的脱模力或扭曲变形而形成的, 亦会引起颜色差异, 因为在变形的地方, 截断光线的情况下会跟其他地方不同, 造成视觉上的差别, 在预着色配料方面, 成分均匀问题亦造成色差。

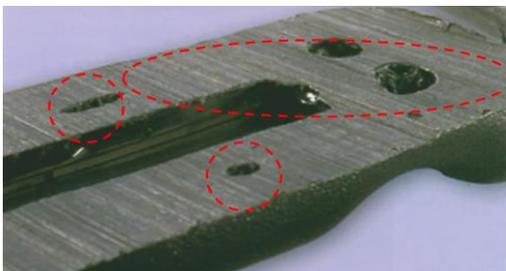
图 8

定义：胶件壁厚处内部产生的真空泡（非气泡），如图 8 示意。

自然成因：如塑料在冷却的过程中，物料因热效应的收缩（收缩量）不能够得到补偿的时候，便会在相应的部位形成空穴。

假如该部位因快速冷却或形状合适的关系而变得巩固，它们便不能被注塑件因冷却过程而产生的应力向内拉，但这冷却应力却有可能将注塑件内未完成了冷凝的部分撕开，产生真空状态的空腔。

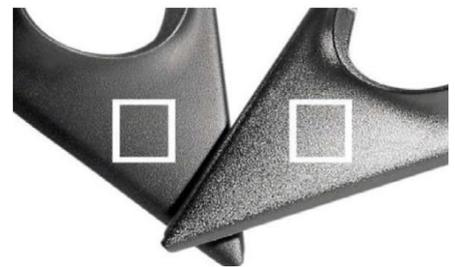
图 10

定义：胶件表面局部位置或区域的光泽发哑（暗淡）或发亮，胶件颜色出现的偏差（偏深或偏浅），或产品表面光泽不匹配，如图 10 示意。

自然成因：注塑件的表面于光线的反射度直接反映出他的光亮度，光线投射到注塑件的表面后，会改变方向（反射）注塑件的表面越光滑，所反射出的光线的散射角度便会越小，而越粗造的表面散射出来的射角度就会越大，表面越光滑，光亮度越高，要达到这样的效果，抛光后的模壁必须要有清晰的投影，而有蚀效的模壁却不需要，光亮度不均匀的现象是由于熔料接触到冷却系统不均匀的模壁和注件收缩不一所引起。

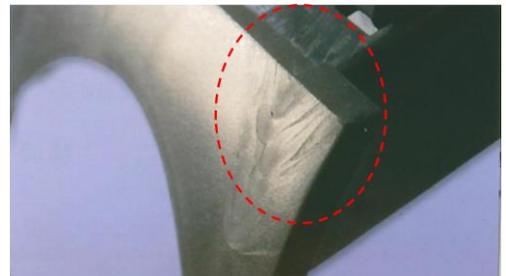
图 11

定义：胶件表面及内部出现的蛇爬行状喷射纹，如图 11 示意。

自然成因：喷射纹的出现是因为流动波峰未能在模腔内完全形成所致，从浇口开始，熔料就不受控制的注入模腔内，与此同时，熔料在冷却固化后不能与随后进入模腔的塑料完全融化，因而形成喷射纹，这种缺陷普遍出现于以高速注射充填横截面积急速增加的注塑件上。

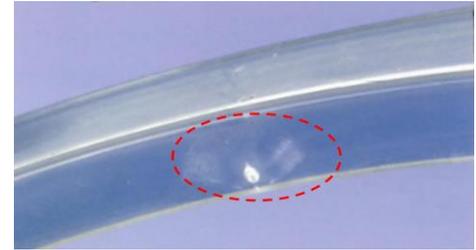
图 13

定义：胶件进浇口附近或台阶位的表面出现的阴影，如图 13 示意。

自然成因：近浇口的消光斑点的主要成因： 1. 浇口偏细； 2. 注射速度过高。

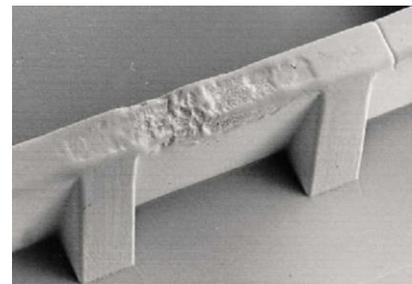
图 14

定义：胶件周边或筋位未走满胶（结构不完整），如图 14 示意。

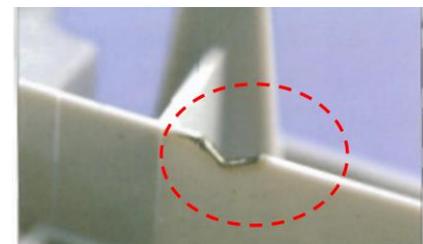
图 15

定义：胶件因模具排不良（困气）产生的局部烧焦（发黄、发黑），如图 15 示意。

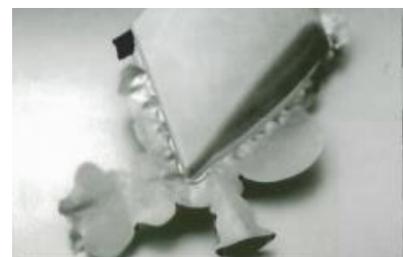
图 16

定义：胶件周边、顶针位、扣位产生的余胶（溢边），如图 16 示意。

自然成因：模具不够牢固，制造时公差过大或是密封胶位置已受损；开模力比锁模力更大，令模具不能保持闭合，或锁模压力令模具变形；注塑成型的压力过高，令热熔胶料被推进细薄之间隙；模腔压力过高而熔胶的流动阻力较细，容易产生披锋。

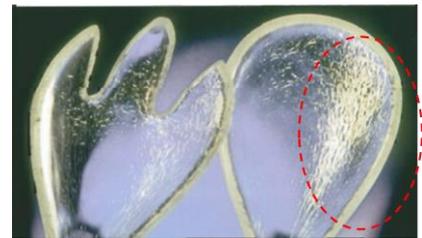
图 17

定义: 胶件内部及表面出现的龟纹状开裂痕迹, 如图 17 示意。

自然成因: 当注塑件的变形量过大 (如受到外应力或扭力影响)。应力反白或应力龟裂便会产生, 注塑件的最大变形量是依据使用物料的种类、分子结构、注塑件条件和周边气候环境所影响, 物料因在加工处理过程受不同的温度及时间影响, 令注件抵御内外应力的能力骤然下降。在这些过程中, 分子间之化学键强度会受到潮湿、扩散和膨胀等过程影响而减弱, 增加龟裂的风险。内应力除了在熔料冷却时或在流动过程中产生外, 亦可由膨胀引起。内膨胀应力是有模腔内存留压力引起, 在脱模过程中。一直受压力残留压力的注塑件会突然间变为受压于大气压力下, 这会令注塑件的内层加压于外层, 故此在残留应力仍大是脱模会引致应力反应/应力龟裂。模腔尺寸不足或模腔内压力会过高都是引致注塑件在高残留压力下脱模的主要原因。

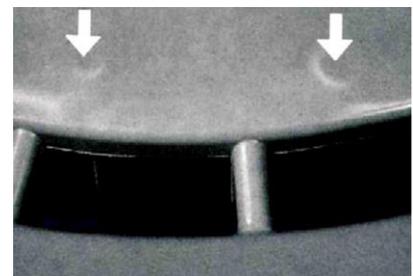
图 18

定义: 胶件顶针位表面产生白色印痕或开裂痕迹, 如图 18 示意。

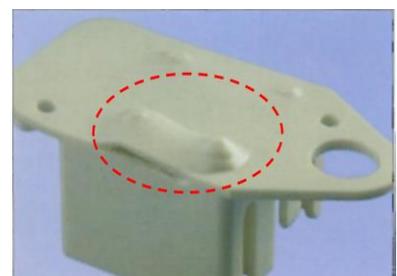
脱模变形原因可分为如下:

- 1). 注塑件所需的脱模力同时足以破坏注塑件;
- 2). 脱模的动作受到阻碍 (例如: 注塑件在模内滑动时)。

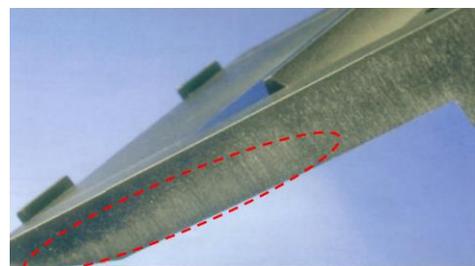
图 20

定义：胶件侧面出现的直条形拖伤花痕，如图 20 示意。

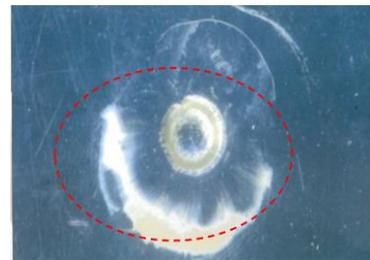
图 22

定义：胶件表面或内部出现冷胶块，如图 22 示意。

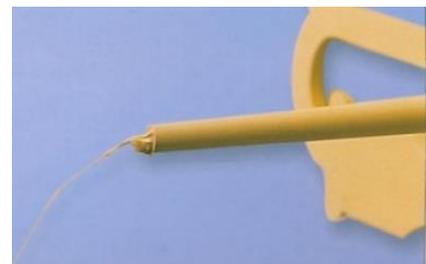
图 23

定义：制品流道或浇口出现像发丝塑料，如图 23 示意。

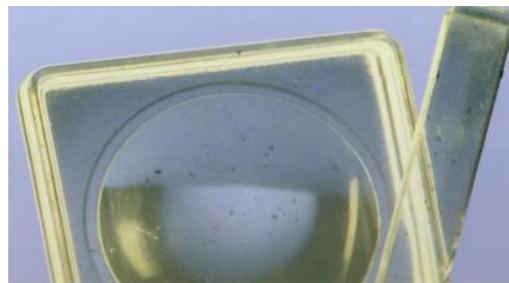
图 24

定义：白色或透明胶件产生的黑色或深色的点，如图 24 示意。

- 1). 过程的影响：溶胶温度过高或滞留在塑化系统内的时间太大，又或是在使用热流道时的加温程序错误；
- 2). 模具的影响：浇口系统受污染或热流道系统的死角位；
- 3). 注塑机的影响：塑化系统受污染或螺杆和炮筒有损蚀；
- 4). 塑料或燃料的影响：胶粒混有杂质，再用回收料的比例过大或使用不合适的着色剂或色母剂。

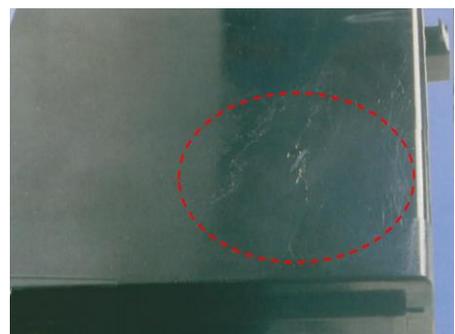
图 25

定义：依附在塑胶件或模具表面及排气槽上不能融合的物质，如图 25 示意。

自然成因：在热塑性物料的处理过程中，积垢是常见的缺陷，它经常在使用 POM\PP\PET\ABS\PC\PSU\PBT 和 PE 等物料时出现，而附有添加剂，如防火剂、润滑剂和着色剂等物料都容易产生积垢。

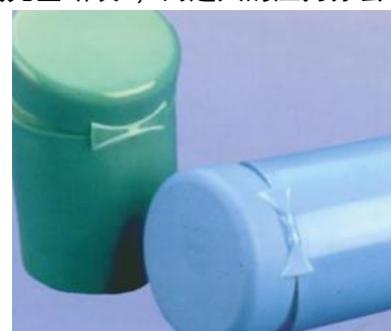
图 26

定义：片状制品或折弯部份有泛白或明显破损状况的不良，如图 26 示意。

自然成因：片状褶皱 主要是因塑料内的应力过大引致。它们可能局部地或完全断裂，而过大的应力亦会导致应力反白。

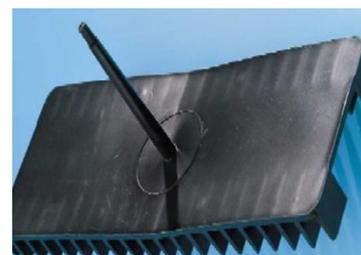
图 27

定义：胶件结构或水平面出现的弯曲、蹋陷、变形，如图 27 示意。
